KAJIAN JARINGAN DAERAH IRIGASI MEROWI KECAMATAN KEMBAYAN KABUPATEN SANGGAU

Ricky Setiawan¹⁾ Kartini²⁾ Danang Gunarto³⁾

¹⁾Jurusan Teknik Sipil Fakultas Teknik Universitas Tanjungpura Pontianak

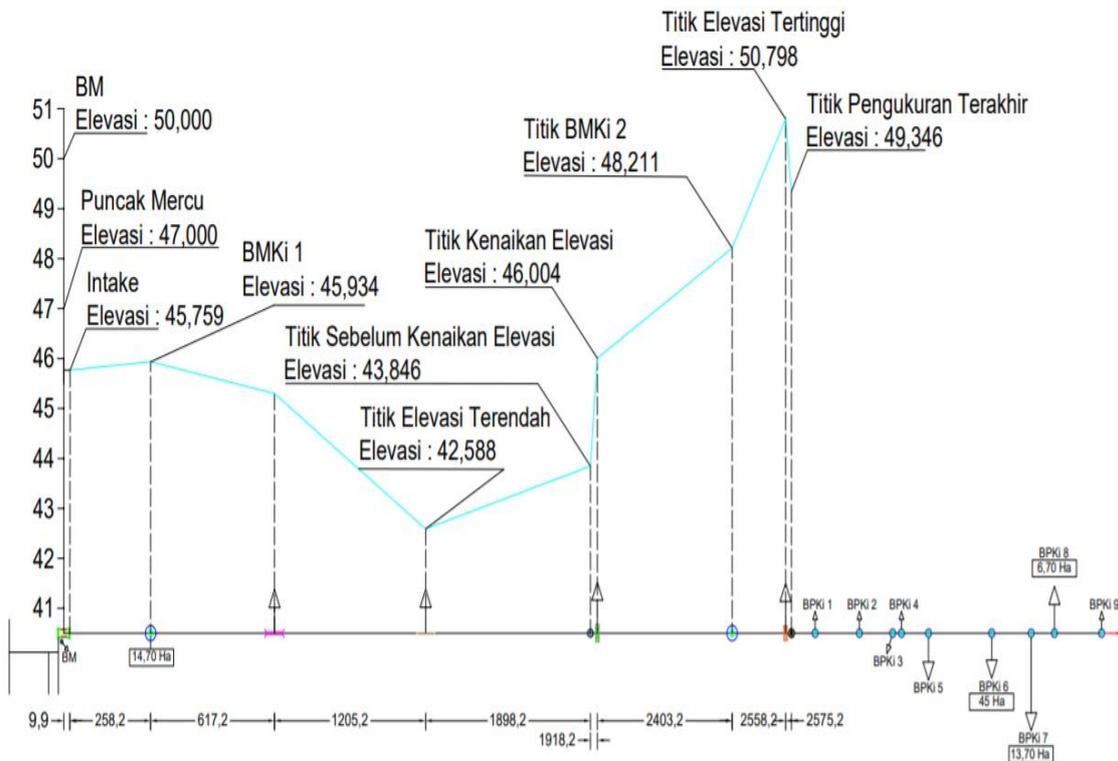
Gambar 2. Potongan Memanjang Saluran D.I Merowi (Sumber: Hasil Analisis)

Data teknis saluran ini merupakan data Pengukuran saluran sepanjang 2575,3 Meter mulai dari muka intake sampai pada bangunan bagi sadap, Bangunan merowi kiri 2 (BMKi 2). Data kondisi saluran dan bangunan ini merupakan data kondisi saat ini pada saluran dan bangunan bagi sadap mulai dari Bangunan Merowi Kiri 1 (BMKi 1) sampai pada Bangunan Pemodis Kiri 9 (BPKi 9). Dapat dilihat pada **Gambar 2** dan **Tabel 3**.

Pengukuran elevasi di saluran D.I Merowi ini dilakukan sepanjang 2575,2 meter. Pengukuran ini dilakukan untuk mengetahui perbedaan elevasi dasar saluran. Dari hasil pengukuran dan analisis didapatkan beberapa titik yang menjadi pengaruh penghambat aliran air dan mengalami kenaikan elevasi dasar saluran.

Intake berjarak 9,9 Meter dari titik BM yang berada diatas Intake dan memiliki elevasi 45,769 yang berada di bawah puncak mercu dengan elevasi 47,000. Kondisi intake saat ini masih berfungsi untuk mengalirkan air ke jaringan irigasi tertentu.

Bangunan Merowi Kiri 1 adalah bangunan bagi Merowi kiri 1 yang berjarak 258,2 Meter dari intake, dengan elevasi dasar saluran 45,934. BMKi 1 ini masih berfungsi untuk menyalurkan air ke petak sawah akan tetapi kondisi BMKi 1 ini mengalami rusak ringan dan memerlukan perbaikan bersifat penggantian

A19 adalah saluran yang berjarak 617,2 Meter dari intake dengan elevasi dasar saluran 45,299. Pada saluran ini mengalami kebanjiran atau genangan.

Genangan ini terjadi karena di hilir saluran Tertutup oleh vegetasi yang cukup tebal dan sedimentasi yang menghambat aliran air

A39 adalah saluran yang berjarak 1083,2 Meter dari intake dan memiliki elevasi 42,588. Saluran ini dengan elevasi terendah. Pada saluran ini air masih bisa mengalir tetapi hanya sedikit dan saluran juga sudah tertutup oleh vegetasi dan sedimen.

A60 dan A61 adalah saluran yang berjarak 1898,2 Meter dan 1918,2 Meter dari intake dengan elevasi masing-masing elevasi dasar saluran 43,846 dan 46,004. Pada saluran A61 mengalami kenaikan elevasi dasar saluran dengan selisih elevasi dari saluran A60 adalah 2,158 Meter. Kenaikan elevasi ini sangat berpengaruh pada aliran air dari Bendung menuju jaringan irigasi Merowi. Kondisi saluran saat ini dipenuhi vegetasi dan sedimentasi yang menumpuk dan memerlukan perubahan alignment dan pengerukan secara total.

Bangunan Merowi Kiri 2 adalah Bangunan bagi Merowi kiri 2 yang memiliki jarak dari intake 2403,2 Meter dengan elevasi 48,211 dan berada 1,211 Meter diatas puncak mercu. Kondisi ini jelas berpengaruh terhadap aliran air, dimana BMKi 2 ini berada 1,319 Meter diatas muka air. Kondisi BMKi 2 saat ini mengalami rusak parah dan memerlukan perbaikan total.

A85 adalah saluran yang berjarak 2558,2 m dari intake dengan elevasi dasar saluran tertinggi 50,798 yang berada 3,798 Meter diatas mercu dan berada diatas muka air. Kondisi ini jelas berpengaruh pada aliran air karena elevasi dasar saluran ini berada di atas mercu. Kondisi saluran ini juga di dipenuhi vegetasi dan sedimentasi yang menumpuk.
