# Analisa Rugi-Rugi Serat Optik Menggunakan Optical Time Domain Reflectometer Dengan Aplikasi AQ7932 Emulation

Fazra Habib<sup>1)</sup>, Neilcy Tjahjamoonsih<sup>1)</sup>, F. Trias Pontia W<sup>1)</sup>

<sup>1)</sup>Program Studi Teknik Elektro, Jurusan Teknik Elektro  
Fakultas Teknik Universitas Tanjungpura  
Email: fazrahabib77@gmail.com

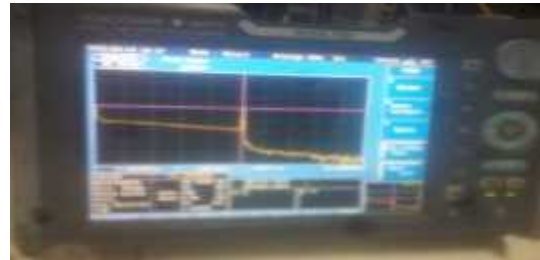
**Gambar 1.** *Optical time Domain Reflectometer* Yokogawa AQ 7275 (Sumber : PT. Telkom Pontianak)

- *Optical Time Domain Reflectometer* (OTDR) Yokogawa AQ 7275
- *Connector* penghubung
- Laptop
- *Power Supply*
- OTB yang akan diukur

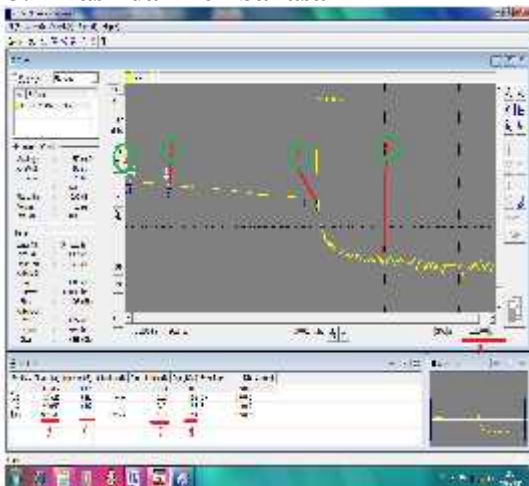
**Gambar 4.** Hasil Pengukuran Serat Optik Core 17 Pada Lintasan Pontianak-Sungai Raya Menggunakan OTDR Dengan Aplikasi AQ7932 EMULATION (Sumber : PT. Telkom Pontianak)

1. Menunjukkan titik awal dari lintasan tersebut.
2. Titik dimana terjadi titik sambung.
3. Menunjukkan titik akhir dari lintasan tersebut.
4. Derau
5. Pada event 1 sampai 3 menunjukkan titik dimana terjadinya titik sambung dan pada event 4 adalah jarak total link tersebut.

6. Nilai yang redaman splice atau bending yang terjadi pada link tersebut.
7. Total loss
8. Rata-rata loss per kilometer.
9. Dynamic range.
