# EVALUASI PASCA HUNI ASPEK FUNGSIONAL PUSKESMAS PAL III KOTA PONTIANAK

Laili Rizki Amalia<sup>1</sup>, Muhammad Nurhamsyah<sup>2</sup>, Lestari<sup>3</sup>

<sup>1</sup>Mahasiswa, Program Studi Arsitektur, Fakultas Teknik, Universitas Tanjungpura.

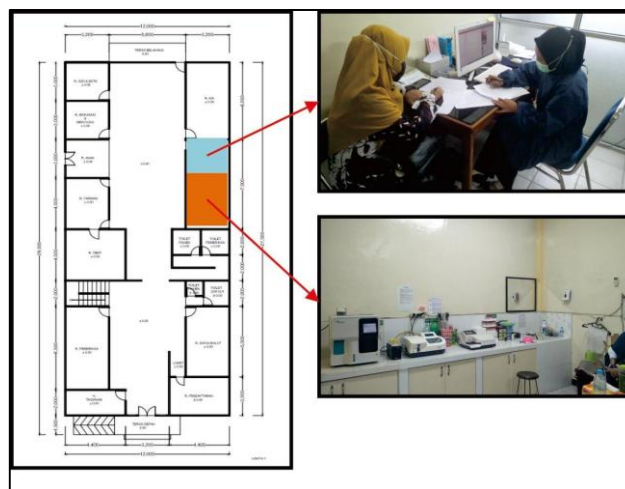
**Gambar 3.** Denah laboratorium Puskesmas Pal III  
Sumber: Penulis, 2020

Laboratorium berada tepat di sebelah ruang KIA dan toilet petugas puskesmas. Pada laboratorium terdapat dua ruang yang dipisah dengan menggunakan dinding kaca yang memiliki fungsi yang berbeda. Ruang pertama merupakan ruang untuk mengambil sampel pada pasien serta pendataan sedangkan ruang yang kedua berfungsi untuk mengukur hasil sampel yang sudah diambil dari pasien. Setelah itu hasil yang didapatkan akan diserahkan kepada dokter atau bidan untuk menjelaskan hasil pemeriksaan laboratorium kepada pasien. Laboratorium tersebut digunakan sesuai dengan fungsinya.

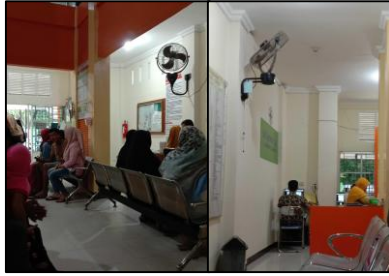
**Gambar 8.** Ruang pendaftaran dan ruang tunggu  
Sumber: Penulis, 2020

Ruang pendaftaran terletak dekat dengan pintu utama masuk Puskesmas Pal III. Suasana pada ruang pendaftaran terlihat petugas yang dikelilingi oleh berbagai berkas pasien. Pada ruang tersebut juga memiliki bukaan berupa jendela dari dua sisi bangunan yang membuat suasana ruang tersebut mendapatkan udara segar masuk kedalam ruangan. Selain itu, pada ruangan tersebut juga dilengkapi dengan pendingin ruang tambahan untuk menambah kenyamanan pengguna saat berada didalam ruangan tersebut. Pada ruang pendaftaran juga dilengkapi dengan penerangan buatan yang digunakan saat cuaca diluar mulai gelap atau mendung. Ruang tunggu yang berhubungan langsung dengan loket pendaftaran tersebut dilengkapi dengan pencahayaan dan penghawaan buatan. Karena pada ruang tunggu tersebut tidak cukup banyak memiliki bukaan yang membuat udara dan cahaya masuk ke dalam ruangan, maka pada ruang tunggu penghawaan buatan berupa kipas angin dan lampu tersebut digunakan setiap saat. Selain itu, pada ruang tunggu juga memiliki tingkat kebisingan yang cukup tinggi. Karena ramainya pengunjung yang menunggu antrian untuk masuk ke ruang periksa atau pun juga menunggu antrian pada loket pendaftaran sering berbincang serta terdengar juga suara monitor pemanggil nomor antrian yang terkadang tidak terdengar oleh pasien yang menunggu membuat petugas memanggil kembali.

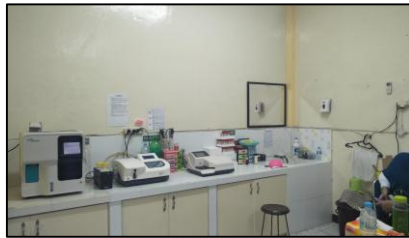
**Gambar 9.** Laboratorium  
Sumber: Penulis, 2020

Laboratorium yang terletak pada lantai satu bangunan puskesmas yang bersebelahan dengan ruang KIA dan toilet pegawai tersebut dilengkapi dengan bukaan berupa ventilasi dan jendela pada ruangan sebagai sirkulasi udara dan cahaya masuk ke dalam ruangan. Selain itu, laboratorium juga menggunakan penghawaan dan penerangan buatan berupa kipas angin dan lampu. Laboratorium dipisahkan oleh dinding partisi berupa dinding yang terbuat dari kaca. Pemisah tersebut digunakan untuk memisahkan antara ruang periksa atau ruang pengambilan sampel dan ruang pengujian hasil.

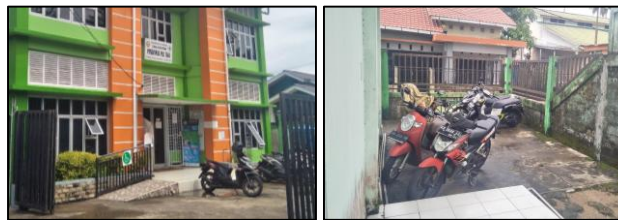
**Gambar 12.** Area parkir petugas dan pengunjung  
Sumber: Penulis, 2020

Area parkir pada Puskesmas Pal III hanya tersedia lahan parkir untuk kendaraan roda dua. Karena lahan parkir yang disediakan tidak terlalu luas, parkir kendaraan pasien/pengunjung dan parkir kendaraan petugas terpisah. Untuk parkir kendaraan pengunjung terletak pada entrance bangunan sedangkan parkir untuk petugas terletak pada bagian belakang bangunan. Karena kurangnya luas lahan untuk parkir kendaraan untuk pasien/pengunjung, tidak jarang kendaraan tersebut diparkir hingga ke badan jalan gg. H.Usman gani. Sedangkan untuk kendaraan roda empat diparkir di sekitar tepi jalan puskesmas pal III yang dapat mengganggu pengendara yang lewat jalan tersebut.

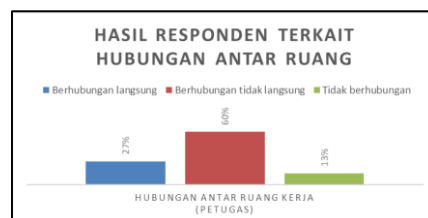
**Gambar 14.** Grafik hasil responden terkait hubungan antar ruang  
Sumber: Penulis, 2020

Hasil responden terkait dengan hubungan ruang pada Puskesmas Pal III Kota Pontianak dapat dilihat pada **Gambar 14**.

Kesimpulannya adalah kebanyakan ruang pada Puskesmas Pal III berhubungan tidak langsung satu sama lain. Sesuai dengan peraturan pemerintah dan kuesioner, maka hubungan ruang pada Puskesmas Pal III Kota Pontianak sudah memenuhi standar hubungan ruang karena zonasi tata letak hubungan ruangnya dikelompokkan berdasarkan fungsi pelayanannya.

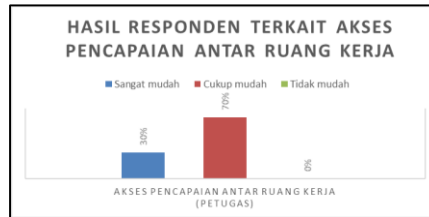
**Gambar 20.** Grafik hasil responden terkait pencapaian antar ruang kerja  
Sumber: Penulis, 2020

Hasil responden terkait dengan akses pencapaian antar ruang kerja pada Puskesmas Pal III Kota Pontianak dapat dilihat pada **Gambar 20**.

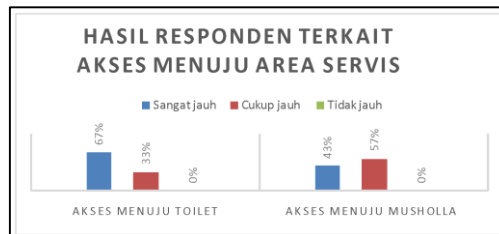
**Gambar 22.** Grafik hasil responden terkait akses menuju area servis  
Sumber: Penulis, 2020

Hasil responden terkait dengan akses menuju area servis pada Puskesmas Pal III Kota Pontianak dapat dilihat pada **Gambar 22**.
