EVALUASI PERMUKIMAN KUMUH KELURAHAN SUNGAI JAWI LUAR KECAMATAN PONTIANAK BARAT

Tujuan dari penelitian ini adalah untuk mengevaluasi permukiman kumuh di RT 05/RW 18 Kelurahan Sungai Jawi Luar Kecamatan Pontianak Barat.

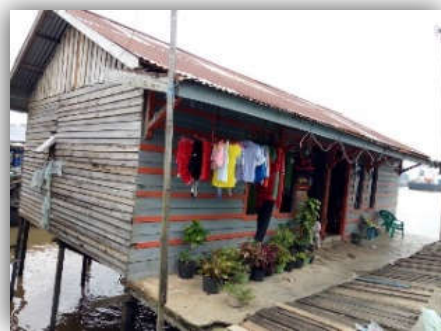
Kondisi bangunan rumah yang ada di RT 05/RW 18 yaitu kondisi sebagian besar berupa rumah tidak permanen, dengan kondisi dan lahan yang sangat terbatas dapat menyebabkan antar bangunan rumah tidak memiliki jarak yang sesuai dengan standart yang dipersyaratkan, sehingga permukiman menjadi kumuh karena padatnya bangunan. Dimana jumlah rumah yang tidak memiliki keteraturan sebanyak 54 unit dan Jumlah bangunan tidak memenuhi persyaratan teknis sebanyak 40 unit.

Gambar 1. Kondisi Bangunan

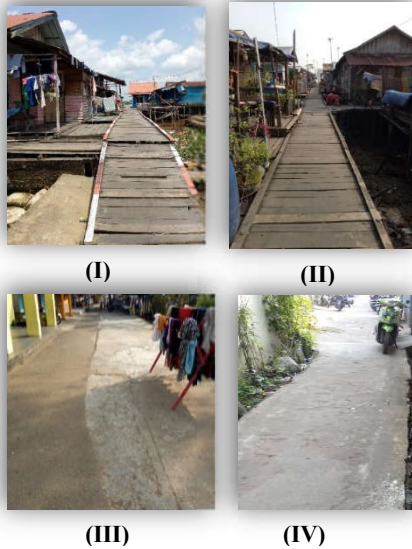
terdapat pada RT 05/RW 18 masih terdapat jalan lingkungan yang sempit dan menggunakan gertak kayu. dengan kondisi lebar jalan gertak yaitu kurang dari 1,5 m. dan terdapat perkerasan jalan dengan jalan semen yang lebarnya lebih dari 1,5 m.

Gambar 2. Kondisi Jalan Gertak Jalur 7 (I), Jalur 8 (II) dan Kondisi Jalan Semen Jalur 7 (III), Jalur 8 (IV)

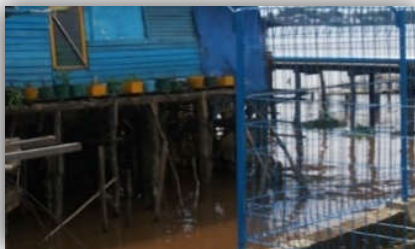
Dalam kehidupan sehari-hari masyarakat memiliki beberapa sumber air bersih yang digunakan untuk minum, mandi dan mencuci. Sumber air bersih utama yang dimiliki antara lain berasal dari Sungai Kapuas, dan terdapat beberapa masyarakat yang menggunakan sumber air bersih yang berasal dari PDAM. Selain itu sumber air bersih yang dapat digunakan untuk air minum berasal dari air hujan dan sebagian kecil masyarakat memanfaatkan air galon kemasan.

Gambar 3 Kondisi Air Bersih
Sumber:Hasil Dokumentasi, 2018

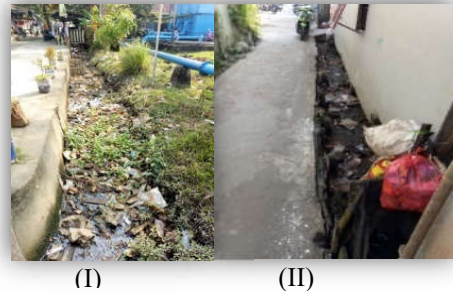
Kondisi saluran drainase pada RT 05/RW 18, tidak terpelihara sepanjang 18 meter dengan lebar saluran drainase pada jalur 7 yaitu 1,6 m dan lebar saluran drainase pada jalur 8 yaitu 42 cm, Sehingga menyebabkan kondisi saluran yang kotor dan berbau diakibatkan oleh penumpukan sampah pada saluran yang ada.

Gambar 4. (i) Kondisi Drainase Jalur 7 (II) Kondisi Drainase Jalur 8
Sumber:Hasil Dokumentasi, 2018

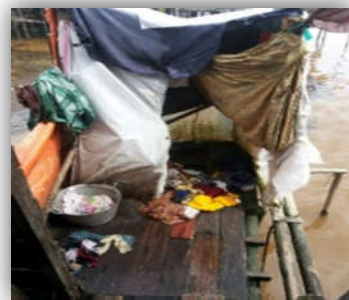
Permukiman kumuh pada RT 05/RW 18 merupakan permukiman kumuh yang berada di tepi sungai, terdapat beberapa rumah yang di bangun diatas sungai, sanitasi masyarakat masih menggunakan MCK cemplung dalam pembuangan tinja/ air kotor masyarakat setempat langsung ke sungai. Terdapat beberapa rumah yang berada di bagian darat sudah menggunakan Septick tank dengan jenis MCK leher angsa.

Gambar 5 Kondisi Sanitasi
Sumber:Hasil Dokumentasi, 2018

Kondisi pengelolaan air limbah	<ul style="list-style-type: none"> • Menyediakan sarana sanitasi individu yang berupa toilet dengan jenis MCK leher angsa yang terhubung dengan septic tank pada masing-masing rumah. • Perlu adanya penanganan limbah cair dan limbah padat dengan penyaluran yang baik ke septic tank..
Kondisi pengelolaan persampahan	Menyediakan tempat pembuangan sampah (TPS), agar masyarakat tidak membuang sampah langsung ke sungai dengan konsep pengelolaan sampah berbasis 3R yaitu mengurangi timbulan sampah, menggunakan kembali, dan mendaur ulang dengan berbasis masyarakat.
Kondisi proteksi kebakaran	Perlu adanya penyediaan spot-spot hidran kebakaran.
Kondisi ruang terbuka hijau	<ul style="list-style-type: none"> • Menyediakan taman lingkungan • Menyediakan sarana rekreasi dengan konsep tepian sungai yang dapat dimanfaatkan masyarakat sebagai wisata air dan daya dukung permukiman yang berada pada tepi sungai sebagai penunjang perekonomian masyarakat seperti penyewaan kano, sampan dan cafe tepian sungai

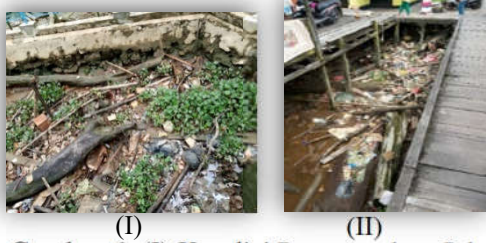
Tidak adanya tempat pembuangan sampah pada RT 05/RW 18 membuat kebiasaan masyarakat yang membuang sampah langsung ke sungai sehingga terjadi penumpukan sampah dan dapat

menyebabkan banjir dan sumber penyakit. Namun terdapat beberapa masyarakat dalam pengelolaan sampah dengan cara di bakar di depan pekarangan rumahnya masing-masing.

Gambar 6. (I) Kondisi Persampahan Jalur 7,
(II) Kondisi Persampahan Jalur 8
Sumber: Hasil Dokumentasi, 2018
