# ANALISIS KINERJA TOOLS NETWORK MONITORING BERBASIS APLIKASI CACTI SECARA REAL TIME

Anggi Wahyu Saputri<sup>1)</sup>, Hendro Priyatman<sup>2)</sup>, F. Trias Pontia W<sup>3)</sup>  
<sup>1,2,3)</sup> Program Studi Teknik Elektro Jurusan Teknik Elektro  
Fakultas Teknik Universitas Tanjungpura, Pontianak  
Email <sup>1)</sup>: [anggiwahyus28@gmail.com](mailto:anggiwahyus28@gmail.com)

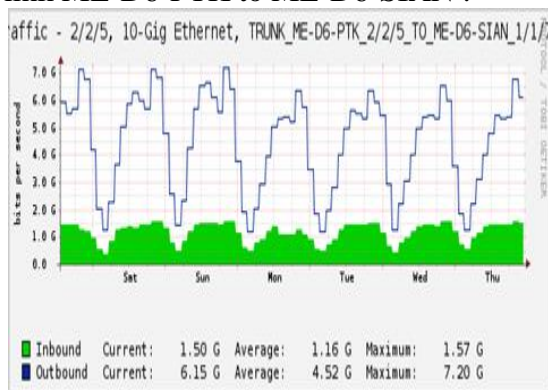
Berdasarkan grafik link ME-D6-PTK to ME-D6-SIAN yang dimonitoring dari tanggal 04 Mei 2019 – 09 Mei 2019. Dari grafik di atas, dapat dilihat bahwa kondisi *port traffic* pada link tersebut dalam kondisi baik, karena dari kapasitas maksimum 10GB, rata-rata *Inbound* yang terpakai 1.16 Giga bits per second dan rata-rata *Outbound* yang terpakai 4.52 Giga bits per second. Dari grafik di atas juga dapat dilihat *traffic load* dari link tersebut berada di *range* 70%, dan dapat dinyatakan dalam kategori aman, belum diperlukan adanya penambahan, berikut ini merupakan grafik link ME-D6-PTK to ME-D6-SIAN :

**Gambar 4.1.** Grafik *Port Traffic* Link ME-D6-PTK to ME-D6-SIAN

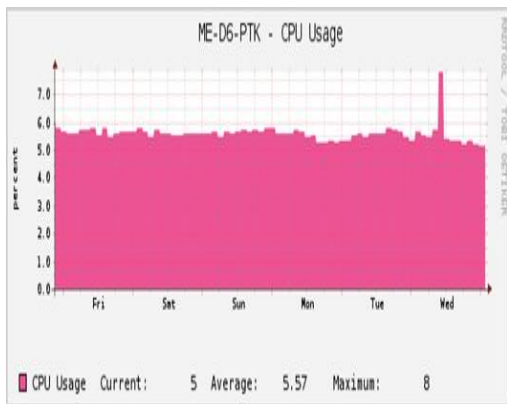
Berdasarkan grafik yang ditampilkan dari tanggal 04 Mei 2019 – 09 Mei 2019, dari grafik tersebut dapat dilihat CPU Usage pada host ME-D6-PTK rata-rata di nilai 5.57%, yang berarti penggunaan CPU masih jauh dari ambang batas penggunaan, dan dalam kondisi sangat baik. Meskipun pada hari Rabu terlihat adanya sedikit lonjakan yang membuat CPU Usage berada di nilai angka 8%. Hal ini dapat disebabkan oleh faktor *eksternal* maupun *internal* dari perangkat.

Faktor *eksternal* paling utama berasal dari suhu ruangan, suhu ruangan ideal berada di *range* 19°C - 21°C, dan batas maksimal suhu ruangan 26°C, jika diatas batas maksimal dapat berakibat fatal, karena dapat menyebabkan modul CPU panas. Sedangkan, faktor *internal* lebih kearah jumlah beban modul yang aktif, semakin banyak modul yang aktif maka semakin berat kinerja CPU, berikut grafik CPU Usage ME-D6-PTK :

**Gambar 4.8.** Grafik CPU Usage ME-D6-PTK

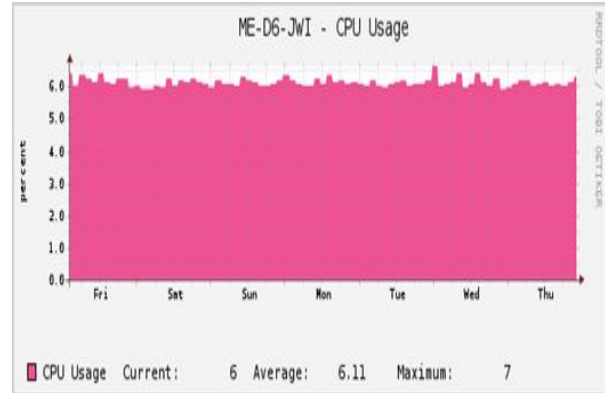
Berdasarkan grafik yang ditampilkan dari tanggal 04 Mei 2019 – 09 Mei 2019, dari grafik tersebut dapat dilihat CPU Usage pada host ME-D6-JWI rata-rata di nilai 6.11%, yang berarti penggunaan CPU masih jauh dari ambang batas penggunaan, dan dalam kondisi sangat baik, berikut Grafik CPU Usage ME-D6-JWI :

**Gambar 4.9.** Grafik CPU Usage ME-D6-JWI
