KAJIAN RUANG PARKIR PADA PASAR MAWAR MELALUI ANALISIS POST OCCUPATION EVALUATION

Program Studi Magister Teknik Sipil, Universitas Tanjungpura, Pontianak

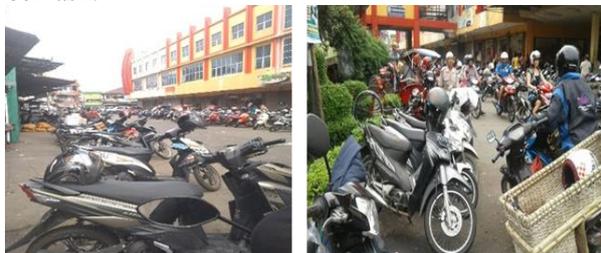
Gambar 2. Kondisi Parkir Roda Dua di Pasar Mawar

Saat ini banyak sekali orang memarkirkan kendaraannya pada bahu jalan sehingga menyebabkan beberapa kemacetan yang cukup parah yang akhirnya berdampak pada lalulintas yang tidak lancar, kondisi parkir pasar mawar saat ini sangatlah memprihatinkan hal ini dikarenakan banyaknya pengguna pasar memarkirkan disetiap area jalan di kawasan pasar mawar dan pengelola pasar mawar seringkali berusaha untuk menertipkan namun tetap saja tidak berhasil.

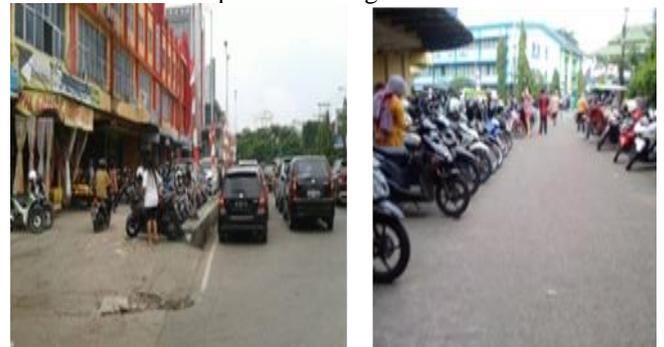
Pasar tradisional Mawar saat ini memiliki fasilitas parkir berada di lantai 3 dengan jalan masuk menggunakan system ram memutar, ram ini juga menjadi jalan masuk dan keluar kendaraan dengan dibatasi *cansteen* / pembatas dengan

Gambar 7. Akses Keluar Masuk Ruang Parkir Model ram halus untuk naik dan ram kasar untuk turun hal ini dapat dilihat pada gambar berikut

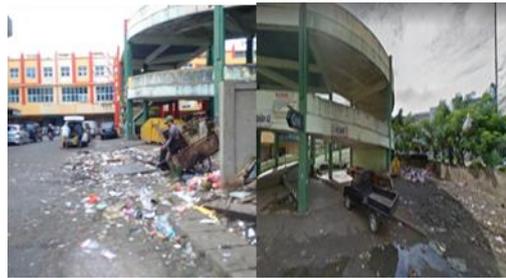
Gambar 10. Kondisi Eksisting

Pada gambar terlihat hampir separuh jalan digunakan oleh pengunjung pasar untuk memarkirkan kendaraannya di bahu jalan, begitu juga pada pintu

masuk utama pasar sudah ditutup dengan parkir kendaraan roda 2 sehingga jalan yang tadinya sebagai tempat keluarnya kendaraan dari arah dalam menjadi tertutup.

1. Sulitnya jalan masuk ke area parkir yang sudah disediakan sehingga membuat para pengguna menjadi enggan untuk masuk.
2. Keberadaan sampah cukup mengganggu. Hal ini merupakan penyebab masyarakat enggan untuk naik ke ruang parkir yang tersedia, sampah dari limbah pasar dan dari limbah rumah tangga bertumpuk di area tersebut hingga siang hari, sehingga menimbulkan aroma dan ketidak nyamana mata memandang
3. Tidak adanya ketegasan dari pemerintah dalam menindak tegas parkir liar di kawasan pasar tradisional ini
4. Pencapaian ke dalam pasar yang sangat singkat menjadikan pengguna memarkirkan kendaraannya

Pada bagian toko yang berada di depan jalan raya di berikan fasilitas parkir dengan memanfaatkan lahan kosong atau GSB bangunan yang diberikan perkerasan tanpa menghilangkan kebutuhan area pedestrian

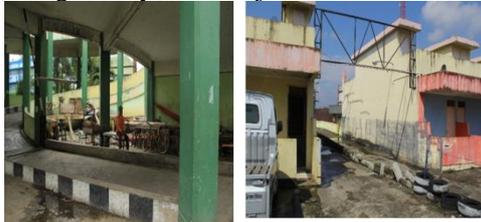
Gambar 14. Kondisi Eksisting

Akses ini merupakan jalan utama menuju ruang parkir di lantai 3 dengan model ram memutar. Dengan radius lingkaran yang ada 11,84 m². dimana limbah barang bekas sangat banyak di area jalan masuk.

1. Kondisi lingkungan sekitar jalan masuk sangat mempengaruhi pengguna hal inilah yang menyebabkan pengguna bisa berpikir 2 kali jika akan naik
2. Lingkaran yang memutar dari lantai satu ke lantai tiga membuat pengguna merasa tidak nyaman dalam berkendara,

Memberikan pembatas jalan dengan cansteen dan penghijauan agar lebih memberikan nilai estetika dan mempertegas arah jalan

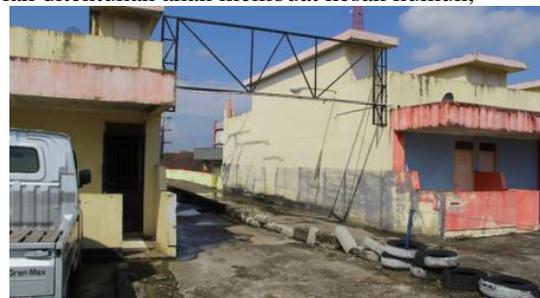
Gambar 17. Kondisi Eksisting

di sini terlihat jelas terkesan apa adanya, penggunaan pembatas yang seadanya dan tidak sesuai standar yang telah ditentukan akan membuat kesan kumuh,

Ban sebagai pembatas dan juga sebagai pengarah menjadikan citra ruang parkir seolah-olah tidak terencana dengan benar

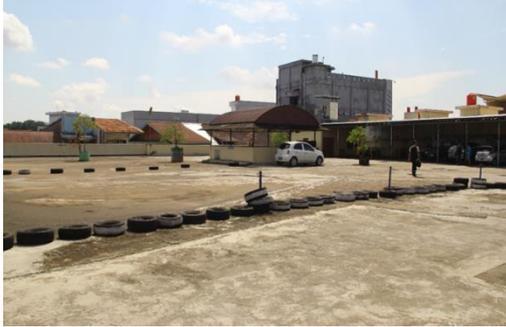
Gambar 18. Kondisi Eksisting

Minimnya penghijauan dan rambu yang dibuat tidak sesuai aturan yang di tentukan oleh Dishub menambah semakin gersang dan kumuh. Adanya fungsi yang berubah yaitu bangunan Karaoke Resto Dan Kafe

menambah kesan bahwa parkir yang ada hanya untuk bangunan karaoke saja.

Dengan memberikan kanopi dan garis pembatas parkir yang tegas akan memberikan rasa nyaman dan aman bagi pengguna.

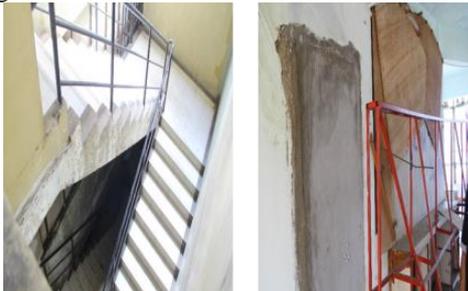
Gambar 21. Kondisi Eksisting

Bentuk tangga yang lebih mengarah pada kriteria tangga darurat menyebabkan rasa tidak nyaman bagi

pengguna saat akan naik maupun turun, hal ini karena adanya standar tangga yang tidak sesuai dengan peruntukannya. Adanya penutupan akses dari ruang parkir ke lantai bawah secara permanen (panah biru) menjadikan tidak adanya alternative bagi pengguna untuk memilih tangga sesuai arah yang dituju.

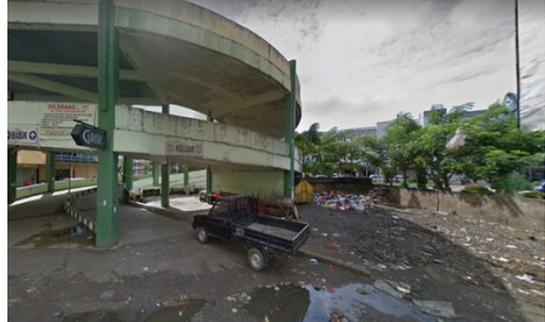
Gambar 22. Kondisi Eksisting

Jalan masuk menuju parkir yang tidak jelas sangat mengganggu kenyamanan pengguna dan disekelilingnya terdapat sampah yang menimbulkan aroma tidak sedap.

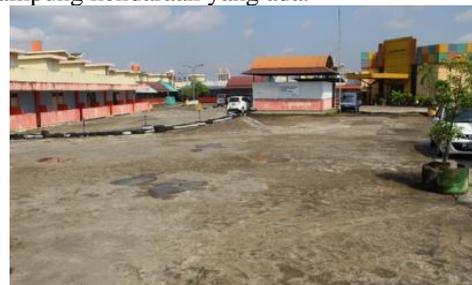
Gambar 24. Kondisi Eksisting

pada komponen ini lebih melihat atribut dimensi ruang sesuai dengan kebutuhan antara ruang parkir kendaraan roda 2 dan roda 4, pada komponen ini kebutuhan ruang harus terpenuhi sehingga dapat menampung kendaraan yang ada.

pembagian ruang parkir kendaraan roda 4 dan 2 di rencanakan seefektif mungkin sehingga ruang yang ada menjadi berfungsi dengan baik. Pada bagian tepi bangunan yang saat ini menjadi ruang-ruang kosong maka di ganti menjadi area parkir motor sehingga dapat bermanfaat penggunaan ruangnya

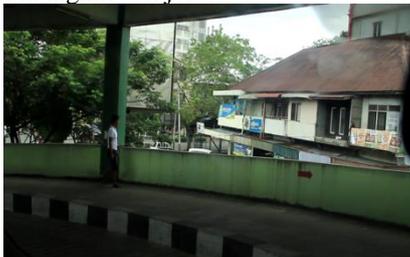
Gambar 26. Kondisi ram memutar yang sudah disediakan.

amenity merupakan kondisi pencapaian yang memberikan keadaan yang mampu membuat pengguna lebih merasa nyaman dan mudah. Dalam hal ini jalan masuk menuju ke ruang parkir dibuat semudah mungkin dan jelas

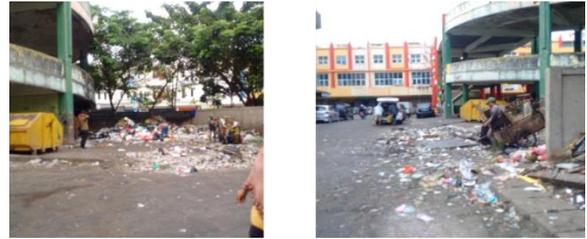
Gambar 27. Kodisi Eksisting

Kondisi saat ini yang menjadikan jalan masuk parkir berdampingan dengan tempat sampah.
